上海“9·29”“HEDWIG SCHULTE”轮与 “吉宏 87”轮碰撞事故调查报告

“9·29”事故调查组

2023 年 5 月

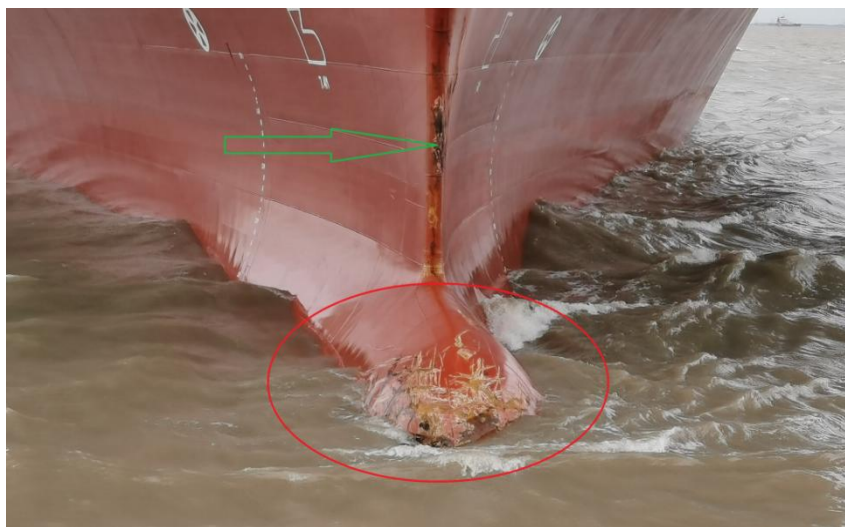
图 4：“HEDWIG SCHULTE”球鼻艏部位

该船球鼻艏左右及上部有多处明显的新鲜刮痕；球鼻艏上部约 14 米水线处的“鼻梁”位置有明显的新鲜刮痕，该处刮痕往左舷侧延伸。

事故导致“HEDWIG SCHULTE”轮球鼻艏局部轻微凹陷；“吉宏 87”轮翻扣、船体严重破损，6 名船员死亡。

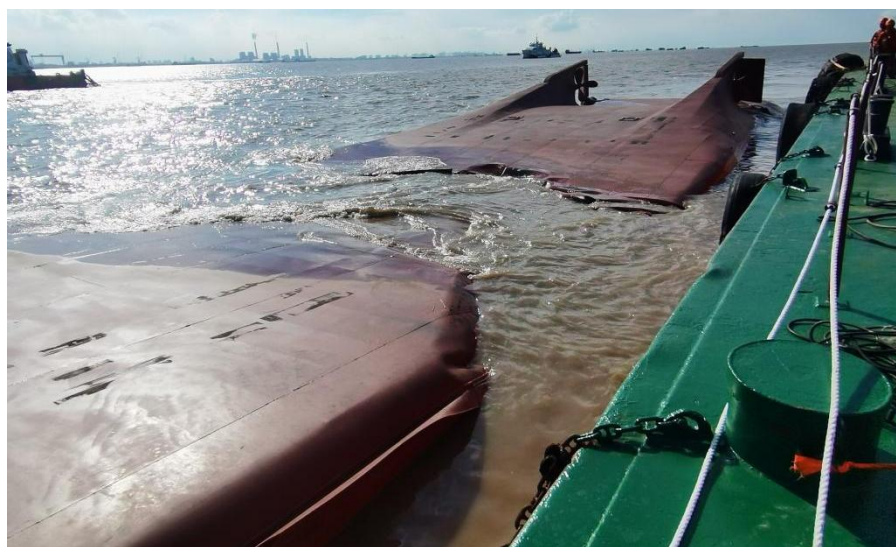
图 6：“吉宏 87”翻扣状态

碰撞后该轮船体呈翻扣状态、船体弯折，弯折点位于距船尾约 20 米船长处。弯折处左侧船底外板连同舷侧列板存在较大破口，破口横向几乎贯穿至船体右舷。破口边缘船壳板均向内侧凹陷，主甲板边缘部分钢板向上翻卷，有明显挤压痕迹。

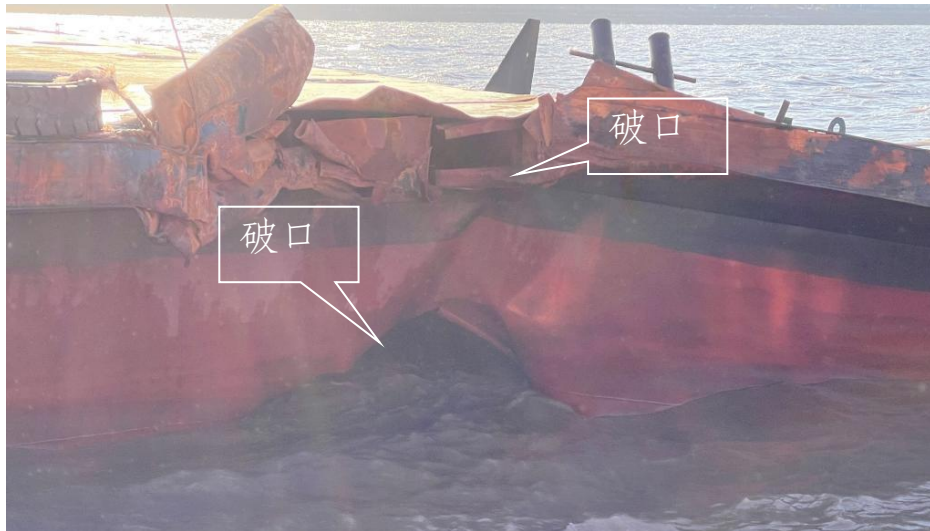
图 7：“吉宏 87”左舷侧

根据现场勘验，发现“吉宏 87”轮左侧中后部船体有明显破口，破口横向几乎贯穿至船体右舷。结合相关船员陈述，可确定“HEDWIG SCHULTE”轮球鼻艏与“吉宏 87”轮左舷船体中后部碰撞。

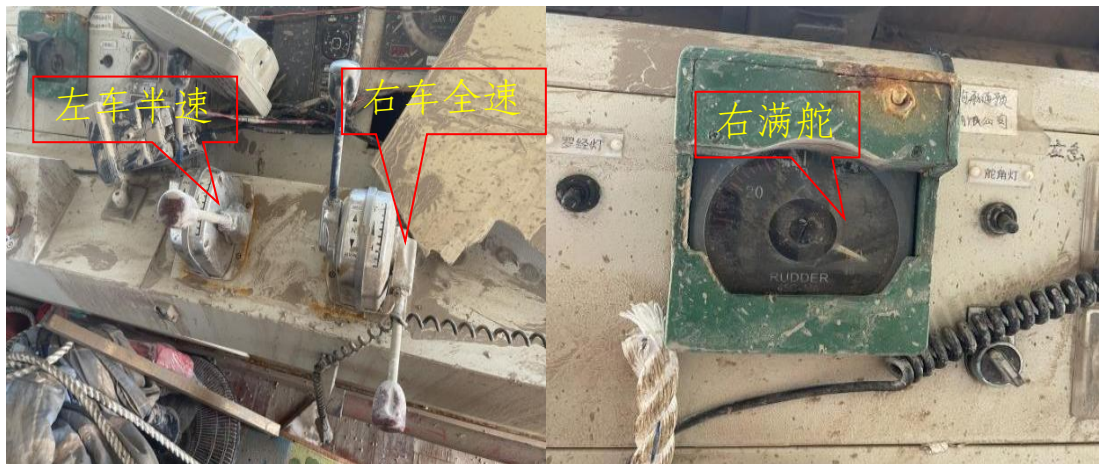
图 8：“吉宏 87”轮车钟及舵角指示器

该轮双车均处于进车状态，左车半速，右车全速，舵角指示器显示为右满舵状态。

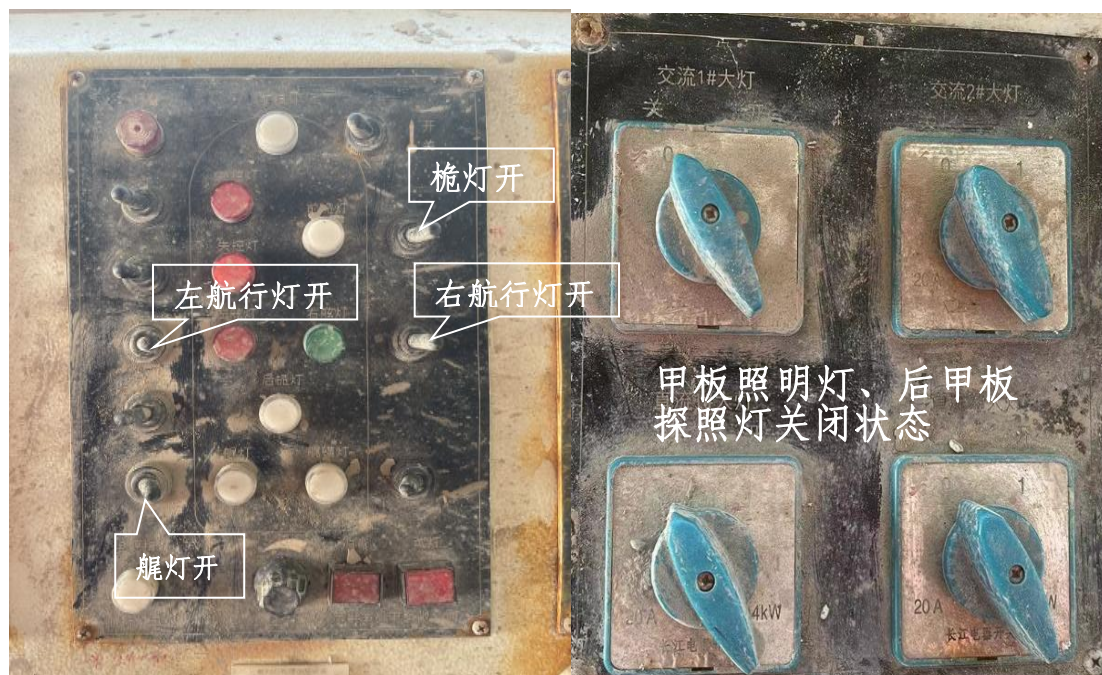
图 9：“吉宏 87”航行灯指示面板

该轮仅在驾驶台顶部设置一盏桅灯，甲板照明灯的开关均处于关闭状态，后甲板探照灯未开启。航行灯控制面板上桅灯、左右舷灯、艏灯的开关处于开启状态。

“吉宏 87”轮安放龙骨日期为 2021 年 5 月 24 日，适用《国内航行海船法定检验技术规则 2020》。根据该规则中特定构造和用途船舶的特别规定，船长 50 米及以上的船舶应在船舶首尾中心线上设前、后桅灯，且两者的水平间距应尽实际可能远距离布置。该轮仅在驾驶台顶部设置 1 盏桅灯，缺少 1 盏桅灯，且未持有桅灯免除证明文件。

“吉宏 87”轮为艏驾驶甲板货船，总长度超过 50 米，但仅在驾驶台顶部设置了 1 盏桅灯，缺少 1 盏桅灯，且在航行中未采取开启后甲板探照灯以显示尾部甲板的措施。“吉宏 87”轮桅灯配置不满足《国内航行海船法定检验技术规则

加强船舶建造和营运检验，提高船舶发证审核质量，对50米以上沿海航行特别构造和用途船舶进行航行灯设置情况抽查复核。

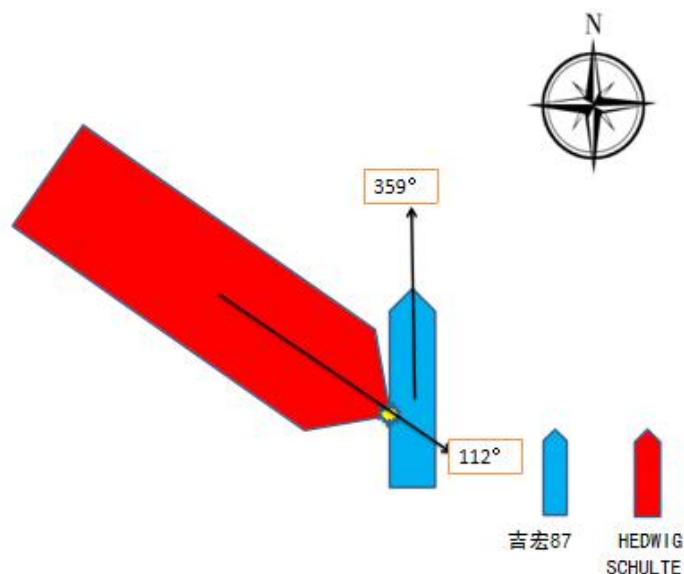
图 10：两船碰撞部位和角度示意图

分析吴淞 VTS 监控资料、两船 AIS 数据以及“HEDWIG SCHULTE”轮 VDR 数据，事故发生时，“HEDWIG SCHULTE”轮航向约 112° ；“吉宏 87”轮航向约 359° ，经计算两船碰撞角度约 67° （取锐角）。

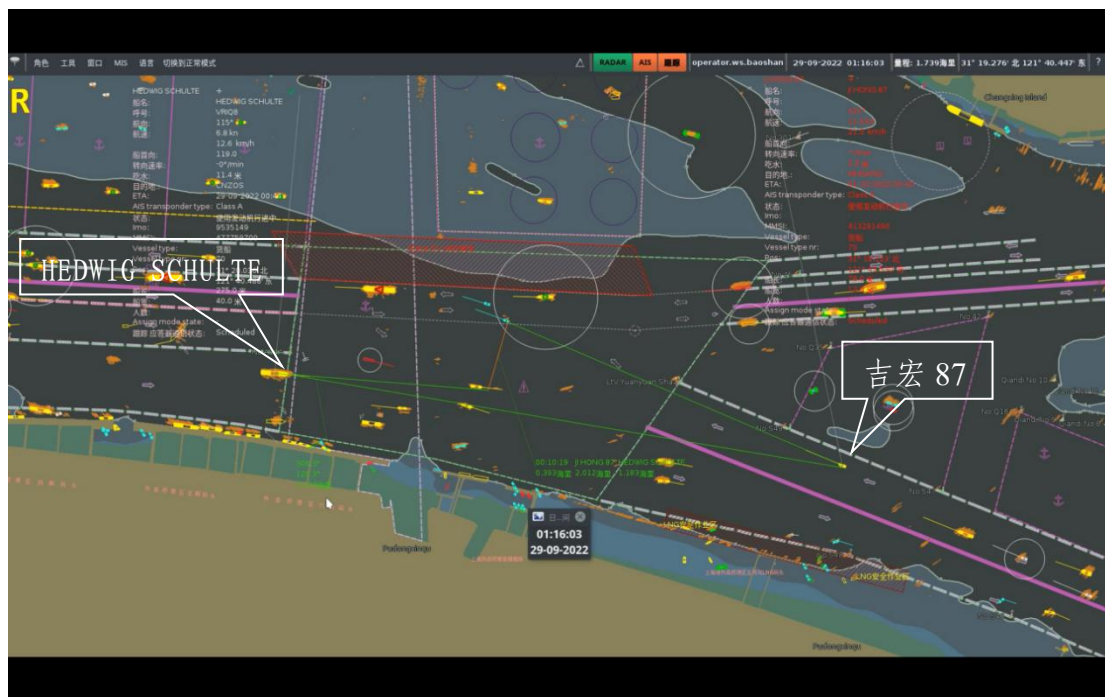
图 12：2022 年 9 月 29 日 0116 时吴淞 VTS 监控画面

约 0116 时，该轮船位即将进入圆圆沙警戒区，航向约 119°，航速约 7 节。此时，“吉宏 87”轮位于本船右前方 3.3 海里，两船 CPA 约为 0.1 海里、TCPA 约为 11 分钟。

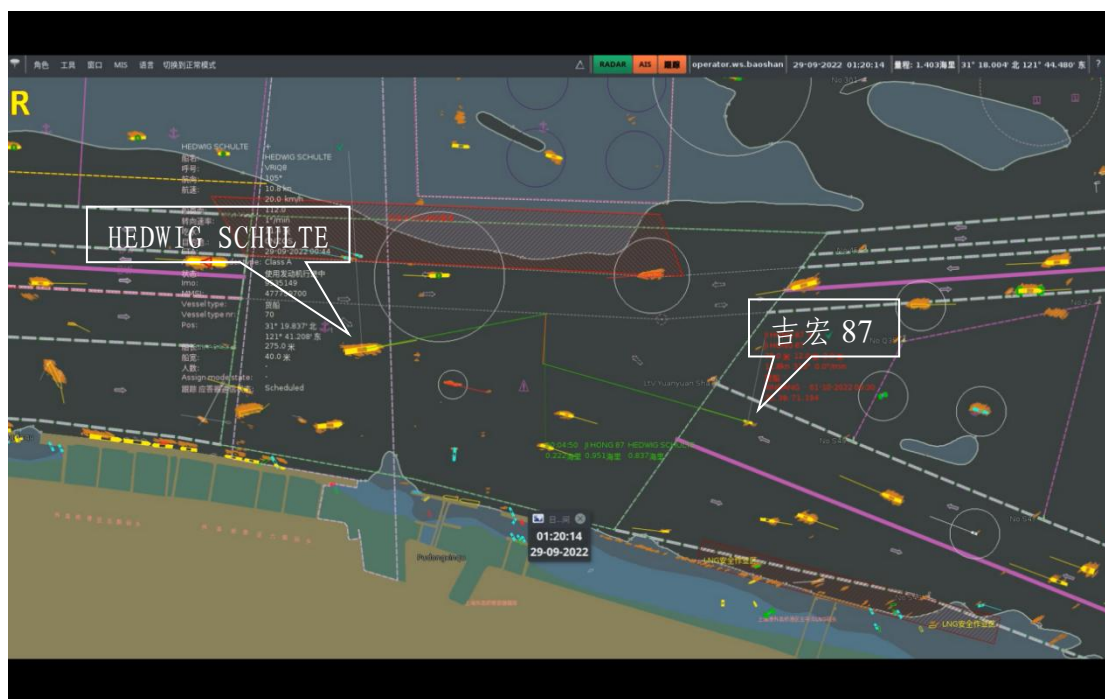
图 13：2022 年 9 月 29 日 0120 时吴淞 VTS 监控画面

约 0120 时，“HEDWIG SCHULTE”轮船位在圆圆沙警戒区内，航向约 112° ，航速约 10.8 节；“吉宏 87”轮正沿南槽航道进口通航分道航行。两船 CPA 0.3 海里、TCPA 5 分钟，“HEDWIG SCHULTE”轮位于“吉宏 87”轮正前方约 1.8 海里。此时，海通码头出口滚装船“MORNING CINDY”轮通过 VHF06 频道呼叫：“吉宏 87，你大的箱子船过了以后，大角度往北走，到了往右转”，“吉宏 87”轮答复：“收到，谢谢”。

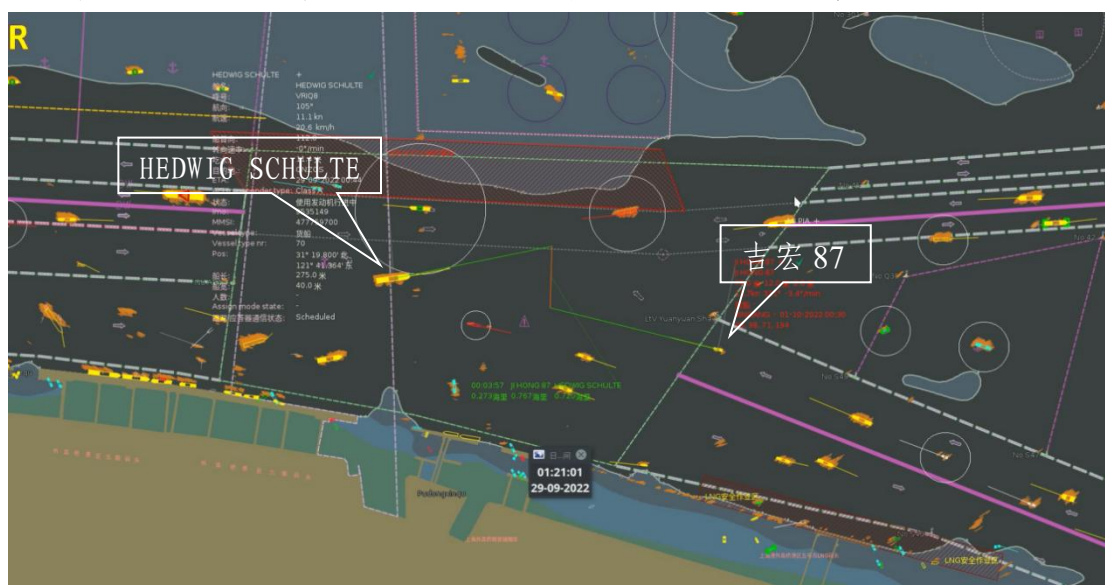
图 14: 2022 年 9 月 29 日 0121 时吴淞 VTS 监控画面

约 0121 时,该轮位于圆圆沙灯船与 A54A 灯浮连线的上游 1/3 处,航向约 112°,航速约 11.2 节,两船 CPA 0.2 海里、TCPA 4 分钟。引航员通过视觉首次发现“吉宏 87”轮在其右前方约 1.4 海里,可同时观测到“吉宏 87”轮左右舷灯和桅灯,判断“吉宏 87”轮可以从本船船尾足够的安全会遇距离驶过。此时,“吉宏 87”轮已向右转向,航向由约 311°变化至约 319°。

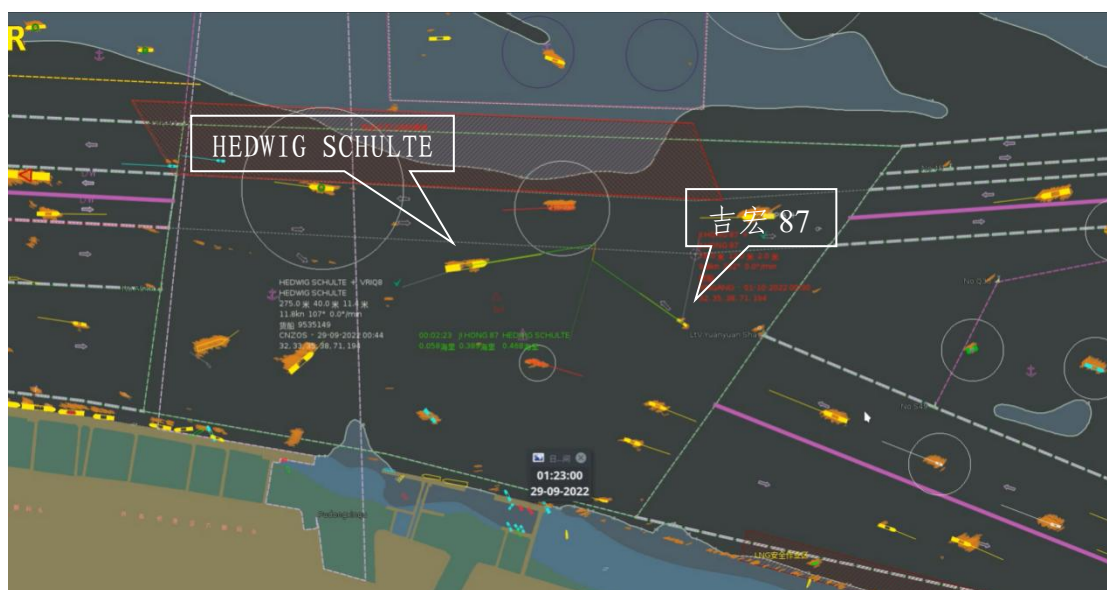
图 15: 2022 年 9 月 29 日 0123 时吴淞 VTS 监控画面

约 0123 时, 该轮在圆圆沙警戒区航行, 航向约 111° , 航速约 11.9 节, 距离“吉宏 87”轮约 0.7 海里, 两船 CPA 0 海里、TCPA 2 分钟。引航员通过视觉发现“吉宏 87”轮突然大幅右转, 拟穿越本船船首, 下令微速进, 并多次使用汽笛一长声警示。

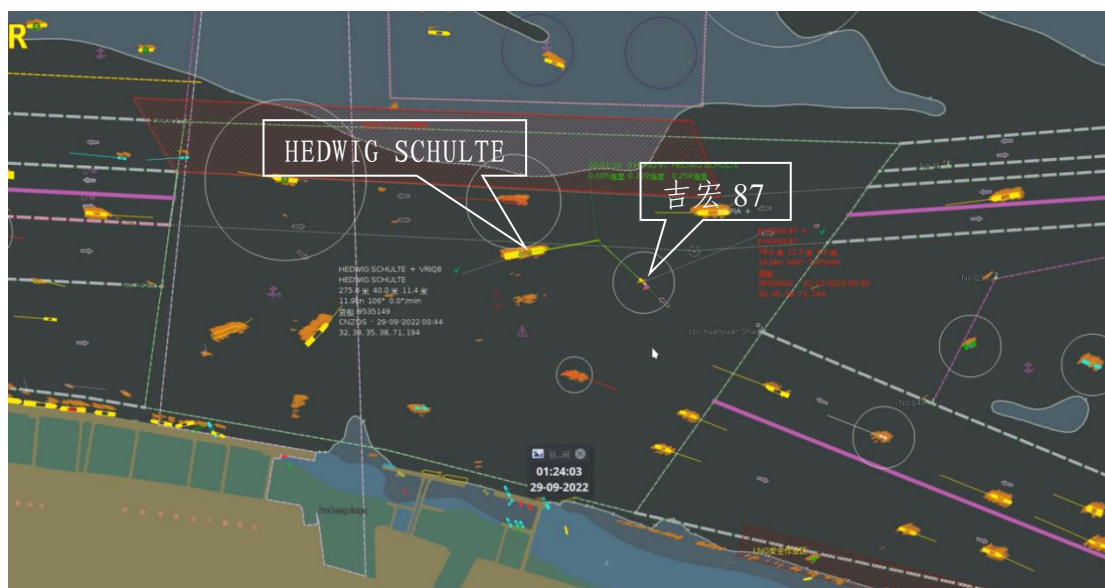
图 16: 2022 年 9 月 29 日 0124 时吴淞 VTS 监控画面

约 0124 时, 该轮在圆圆沙警戒区航行, 航向约 112° , 航速约 11.9 节, 距离“吉宏 87”轮约 0.3 海里, 引航员下令停车、倒车、全速倒车。

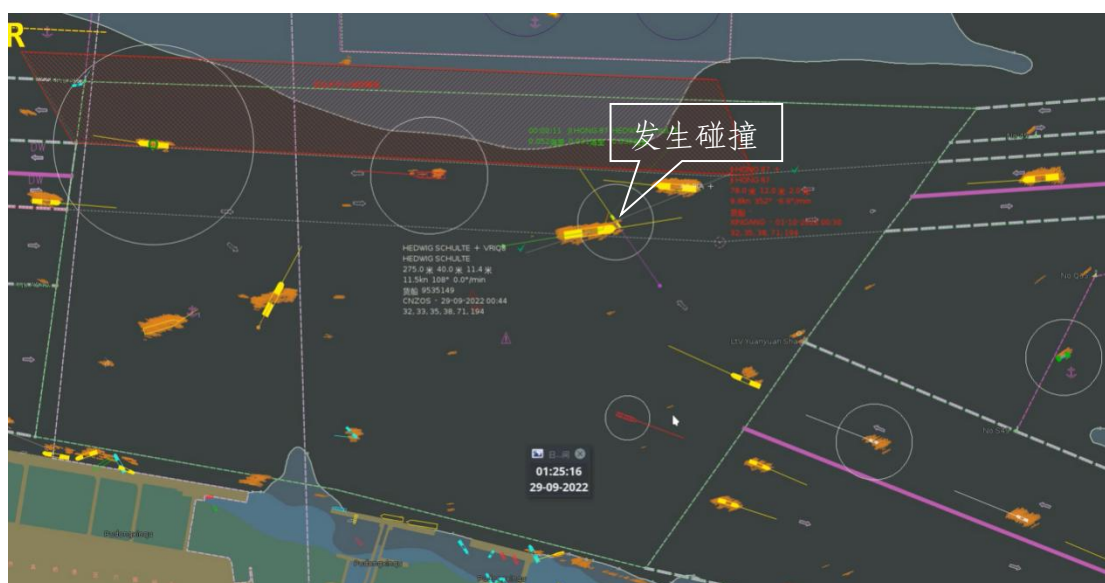
图 17: 2022 年 9 月 29 日 0125 时吴淞 VTS 监控画面

约 0125 时，该轮航向约 112° ，航速约 11 节，本船球鼻艏与“吉宏 87”轮左舷中后部发生碰撞，碰撞角度约 88° 。

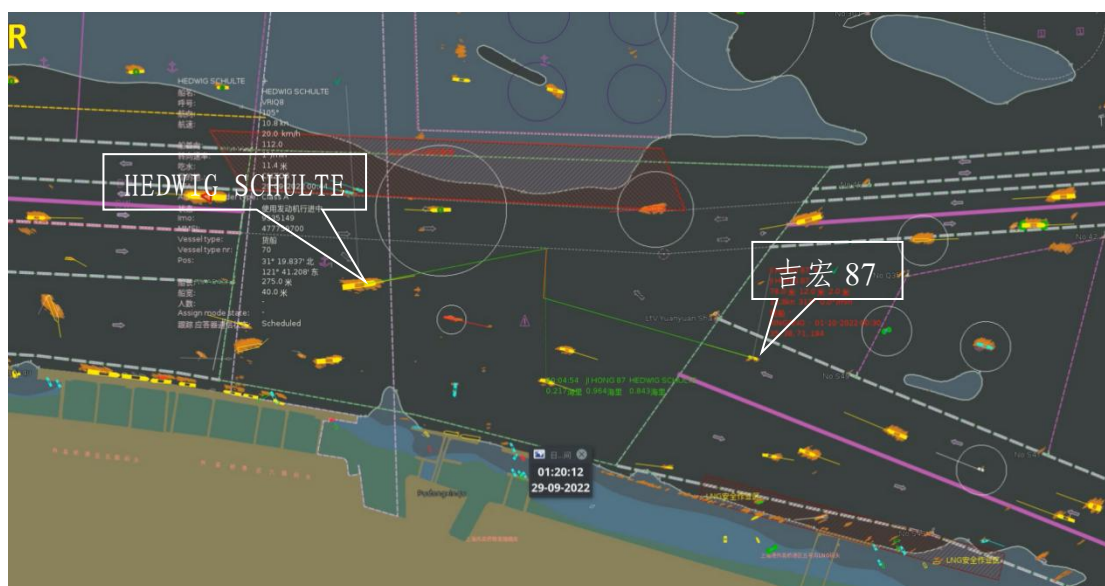
图 18：2022 年 9 月 29 日 0120 时吴淞 VTS 监控画面

约 0120 时，该轮正沿南槽航道进口通航分道航行，即将平圆圆沙灯船进入圆圆沙警戒区，航向约 311°，航速 11.7 节。此时，两船 CPA 0.3 海里、TCPA 5 分钟，“HEDWIG SCHULTE”轮位于本船正前方约 1.8 海里。海通码头出口滚装船“MORNING CINDY”轮在 VHF 06 频道呼叫：“吉宏 87，你大的箱子船过了以后，大角度往北走，到了往右转”，“吉宏 87”轮答复：“收到，谢谢”。
