# “金业 88”轮沉没事故调查报告

## 一、事故简况

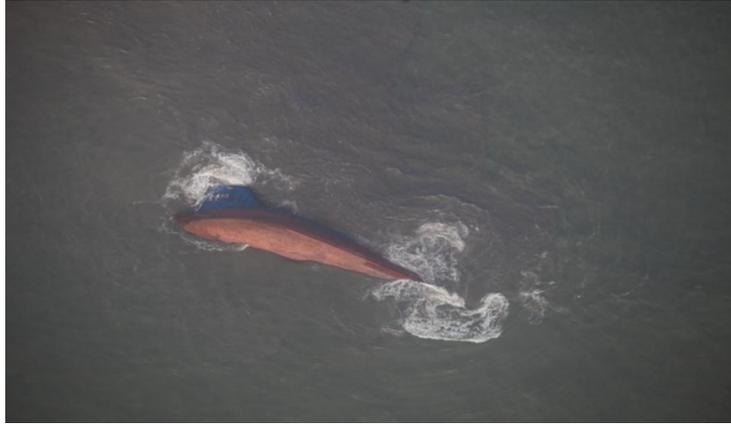
图二：“金业 88”轮沉没照片

“金业88”轮沉没，船舶被推定全损。2船员死亡，分

别为船长和二管轮。

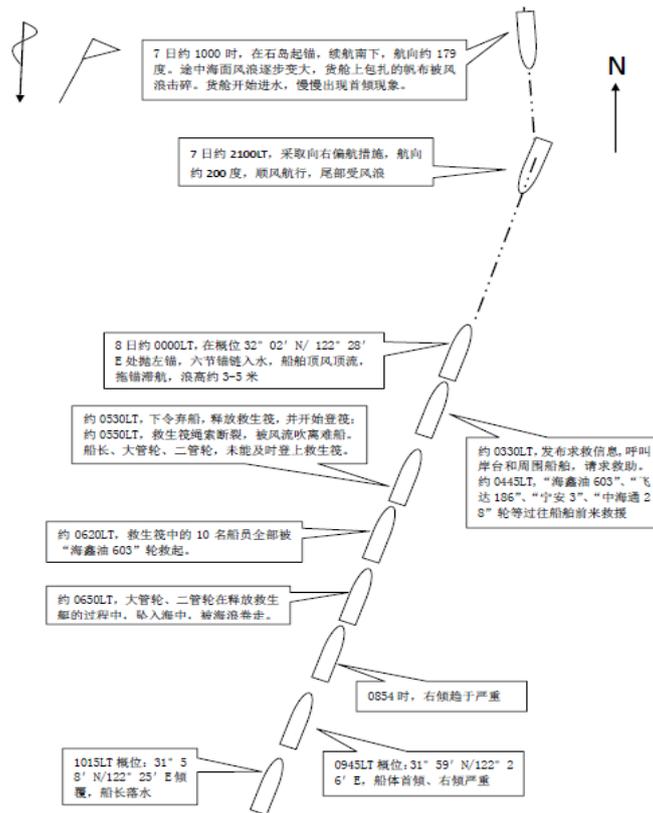
图三：“金业88”轮沉没经过示意图

约 1015 时，难船倾覆，概位(31° 58.39' N, 122° 25.00' E)，船体倒扣浮于海面上，船长失踪。
