# “名信 5”轮触碰国际客运码头事故调查报告

## 一、事故简况

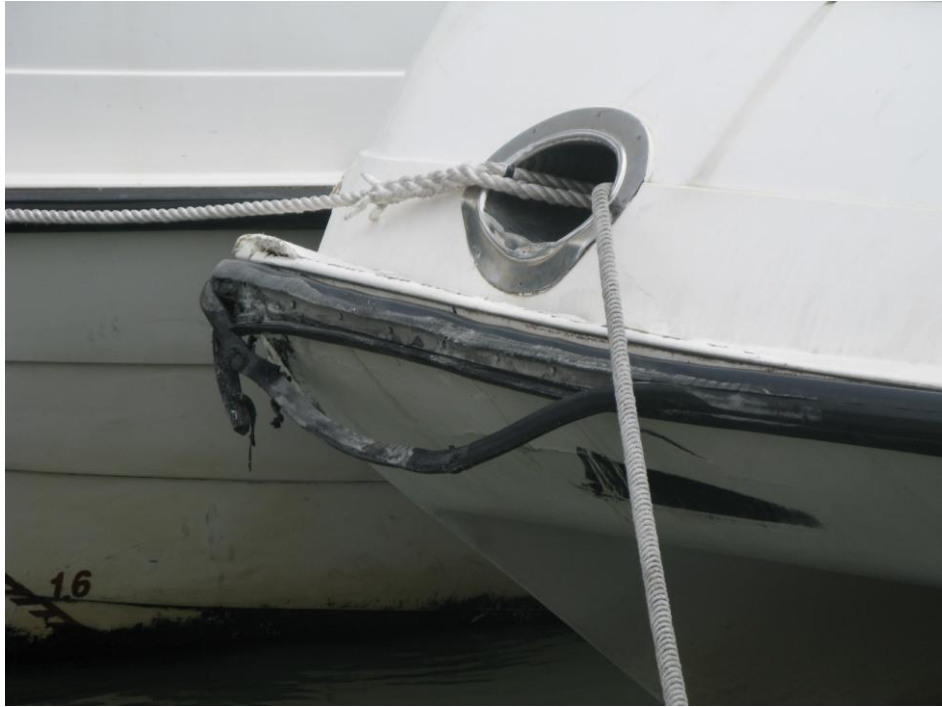
（一）“名信5”游览船：船首右侧护舷材局部破损，直接经济损失人民币叁万壹仟元。

“名信 5”游览船船首破损照片

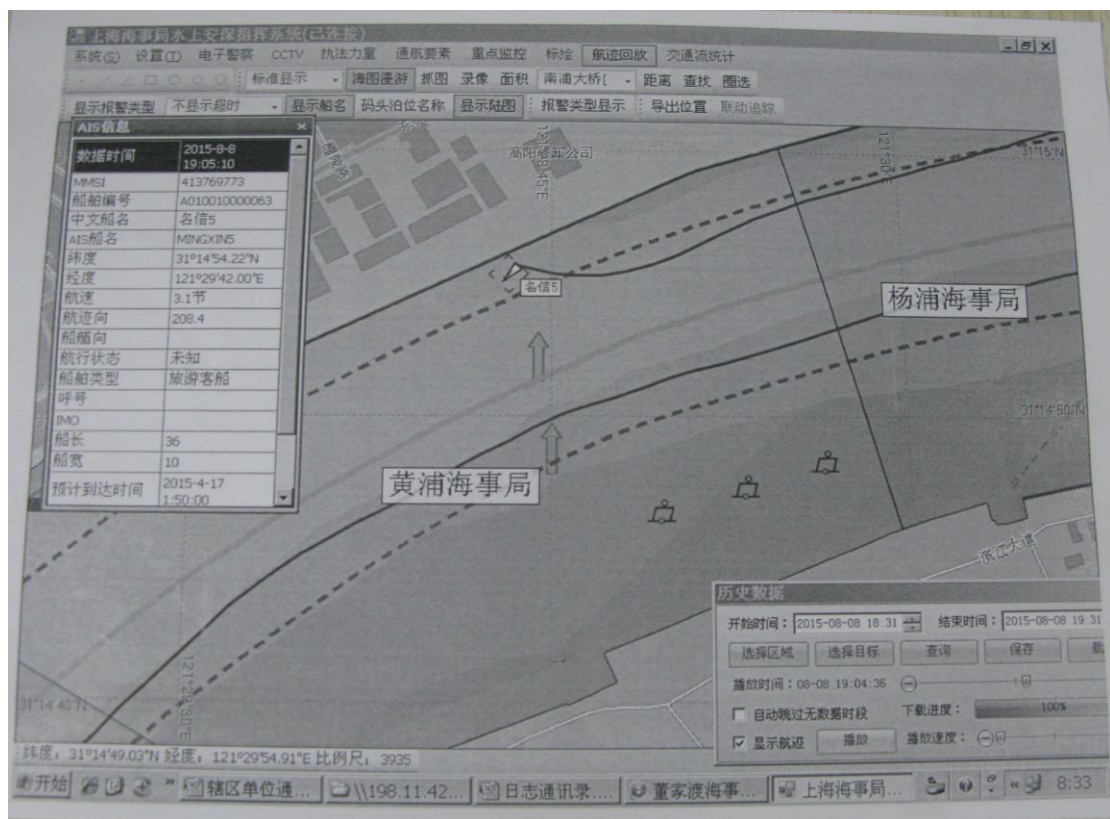
约 1904 时，船舶在航道内失控，并在偏东风和涨潮流的作用下船首快速右偏，船首右侧触碰国客码头。

“名信5”轮触碰国客码头 AIS 轨迹图

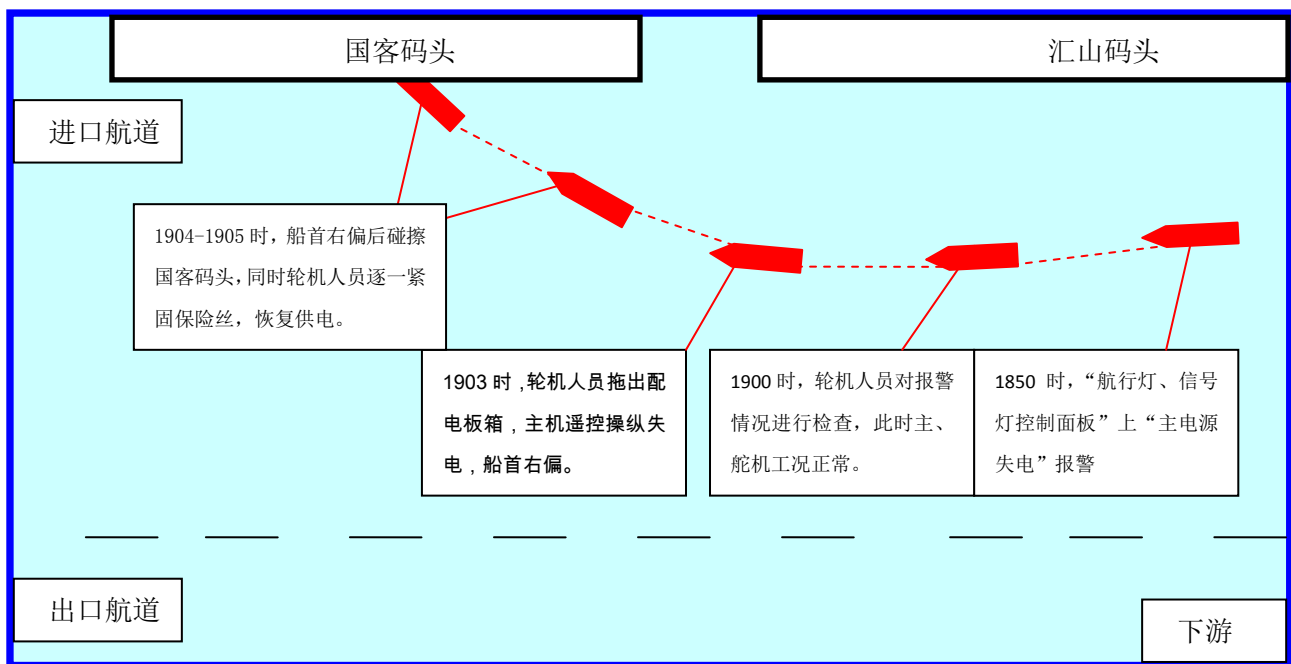
“名信5”轮触碰国客码头经过示意图

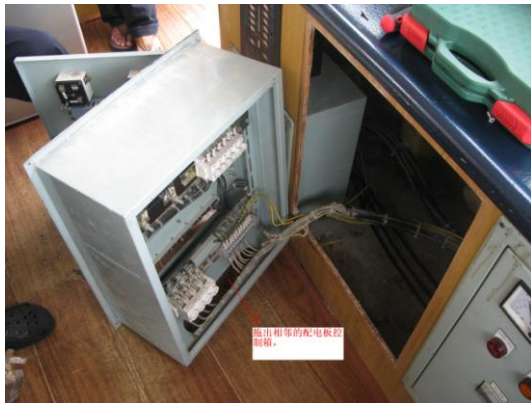
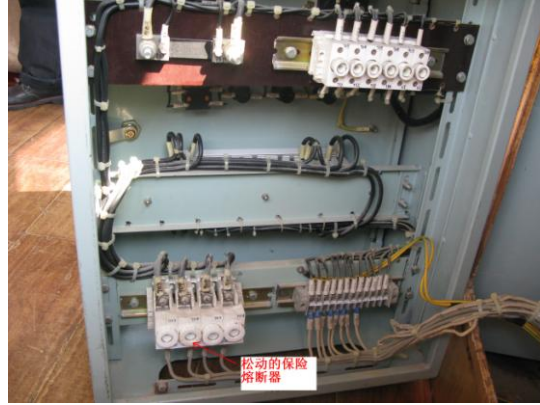
经调查，“名信 5”轮发生主机遥控操纵突然失电的主要原因是：驾驶台主机遥控操纵电源系统中的电路保险熔断器安装不紧固，接触不良，船员在航行中检修航行设备电路时操作不慎，误触碰该保险熔断器，致使该保险熔断器松脱是造成本起事故的主要原因。

轮机人员在驾驶室检修“船用充放电板配电箱”中的电路保险熔断器时，因操作不慎，在拖出“船用充放电板配电箱”相邻的另一个控制配电板箱时，箱子后背的电缆线带动了该电路保险熔断器，造成“船用充放电板配电箱”中的驾驶台主机遥控操纵电源系统的电路保险熔断器松脱，致使主机遥控操纵系统即时失电。
