上海“8·7”“FRONTIER VOYAGER”轮与 “海泓达”轮碰撞事故调查报告

一、事故简况及调查情况

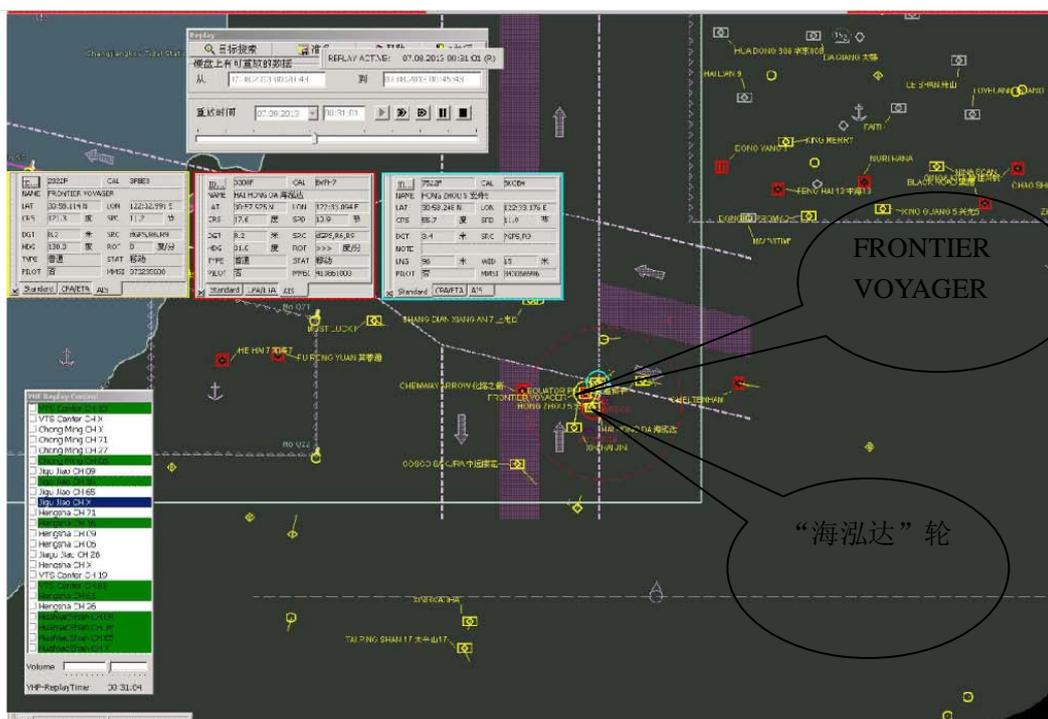
图4：碰撞发生时事故水域VTS截屏。

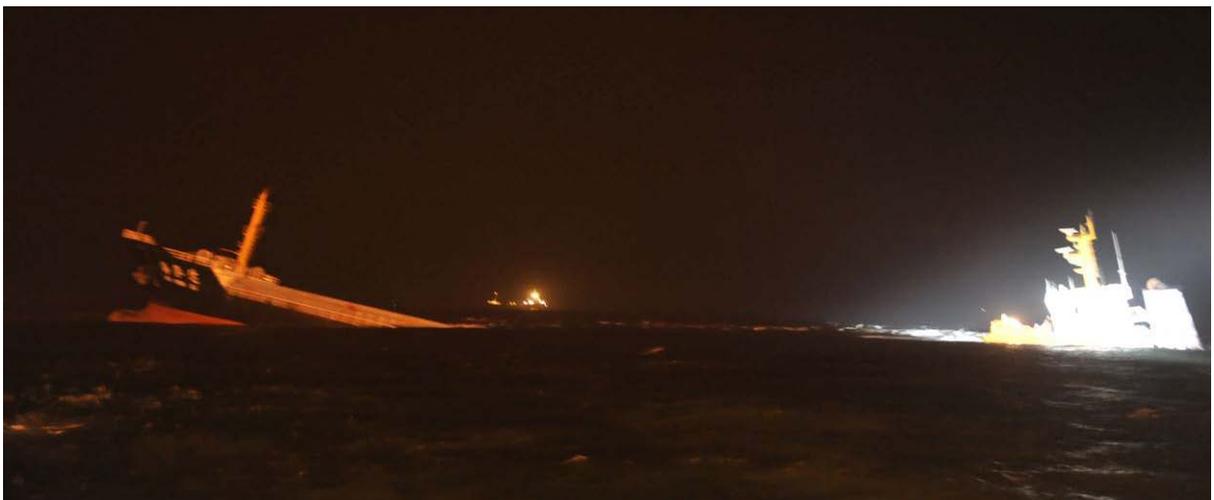
8月7日0051时，上海海上搜救中心接报：0038时“海泓达”轮与“FRONTIER VOYAGER”轮在长江口南槽灯船东南约1.7海里处发生碰撞。“海泓达”轮船体左舷中部破损进水下沉，船艏和船艙上层建筑露出水面，船上3人落水，15人在船上等待救援；“FRONTIER VOYAGER”轮船艏破损，有少量进水。接报后，上海海上搜救中心立刻发布航行警告；协调东海救助局派“东海救101”轮和救助直升机前往救助；协调国家海洋局东海预报中心推算落水人员漂移轨迹；通知东海航海保障中心应急设标；吴淞海事局指派海事巡逻艇、打捞船和清污船赶往现场；吴淞VTS协调附近事故现场附近船舶协助搜救。

图5：“海泓达”轮沉没现场照片。

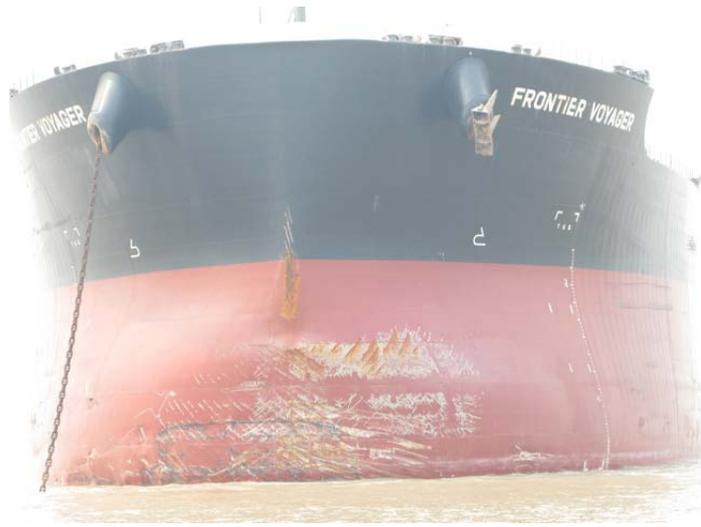
“FRONTIER VOYAGER”轮船艏损坏，艏尖舱发生进水。

图6：“FRONTIER VOYAGER”轮现场船艏损坏照片。

1. 事故发生后的现场勘查及探摸，发现“海泓达”轮左舷中后部N03舱部位舱壁破损洞穿；“FRONTIER VOYAGER”轮在其船艏右侧呈凹陷和破损状。

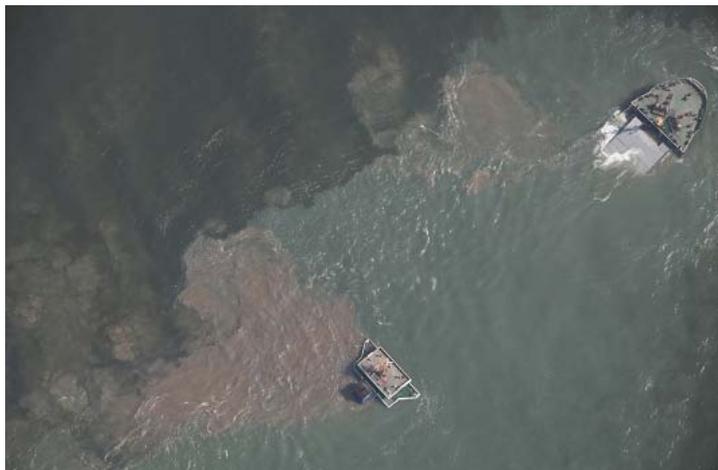
“海泓达”轮沉没，低潮时船艏和船艉上层建筑露出水面，2名船员失踪。

图7：“海泓达”轮沉船照片。

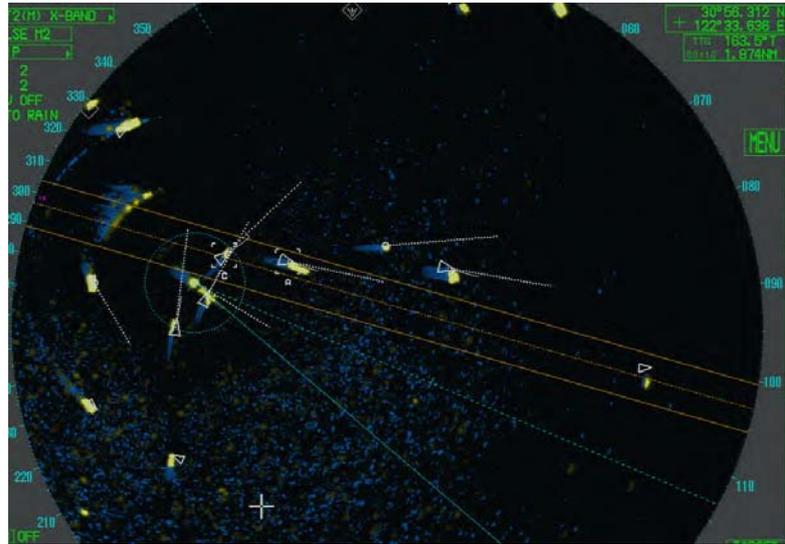
认定理由：通过对“FRONTIER VOYAGER”轮事故发生时段VDR数据分析，结合吴淞VTS监控录像和两船AIS轨迹，可以获得两船碰撞时间为2013年8月7日0031时左右。

图8：“FRONTIER VOYAGER”轮VDR记录碰撞发生时雷达图像。

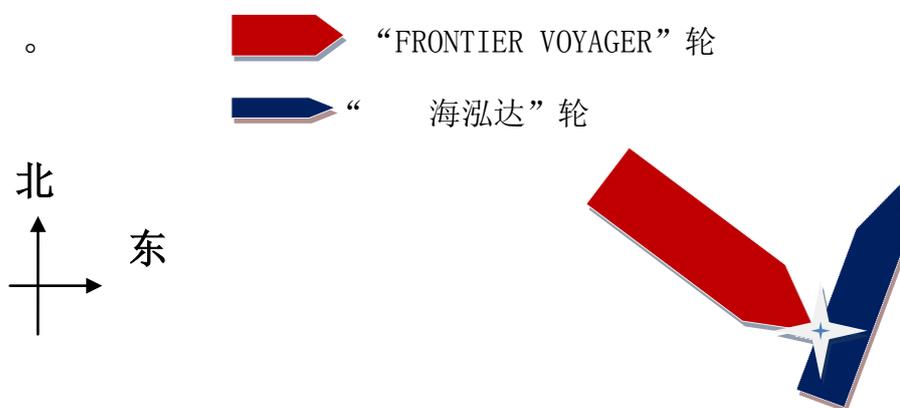
(三) 碰撞部位和角度：“FRONTIER VOYAGER”轮船艏右侧与“海泓达”轮左舷N03. 货舱中后部位发生碰撞，碰撞角度约87°。

2. 通过对“FRONTIER VOYAGER”轮事故发生时段VDR数据和岸基AIS轨迹回放数据分析，碰撞前“FRONTIER VOYAGER”轮船向约130°，“海泓达”轮船向约028°，两船碰撞角度应约为78°。

图 9：两船碰撞角度示意图。
