上海“9·29”“HEDWIG SCHULTE”轮与 “吉宏 87”轮碰撞事故调查报告

“9·29”事故调查组

2023 年 5 月

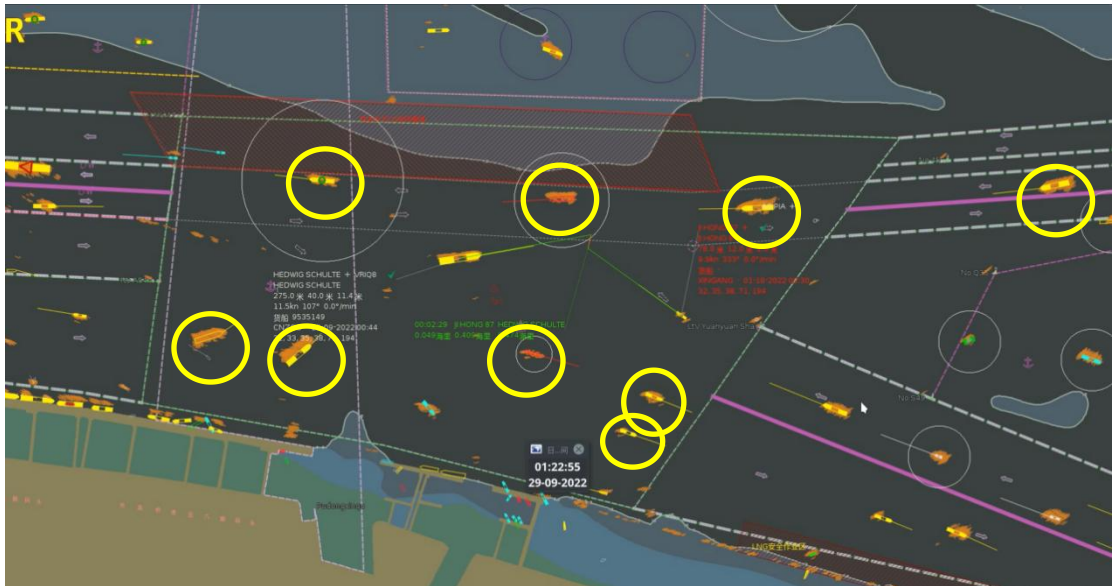
事故发生前约3分钟，圆圆沙警戒区内沿深水航道总流向上行的大型船舶有3艘，南槽航道有多艘上行船已进入或即将进入警戒区，外高桥沿岸码头有多艘大型离泊船准备由

南往北穿越警戒区进入深水航道下行，警戒区东南侧另有 3 艘船舶即将进入南槽航道下行。

图 3：事故水域船舶交通流情况

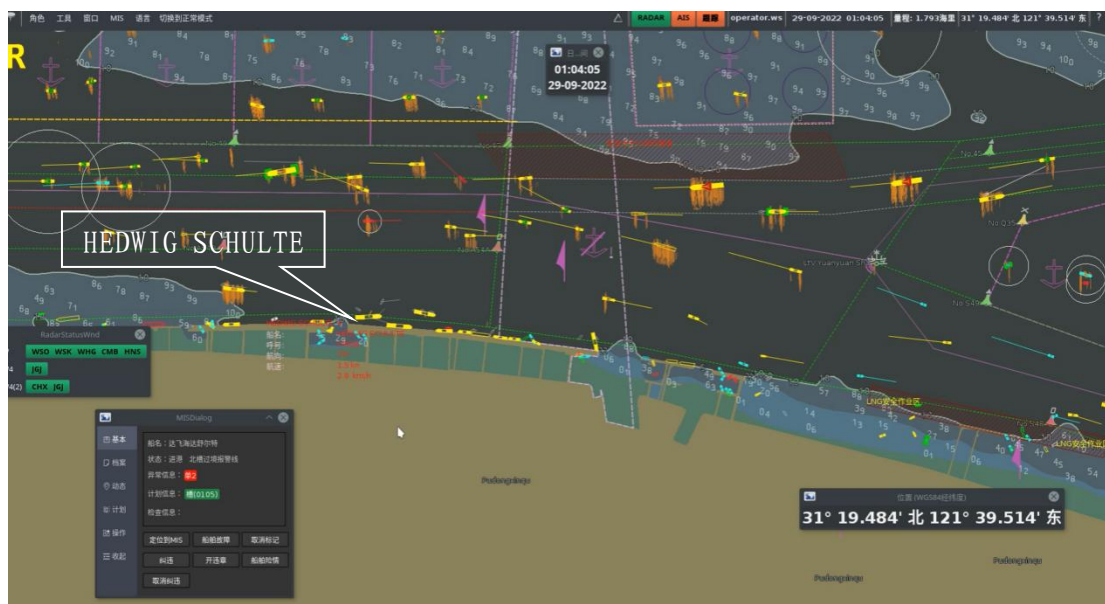
图 11：“HEDWIG SCHULTE”轮 0104 时吴淞 VTS 监控画面
