上海“8·7”“FRONTIER VOYAGER”轮与 “海泓达”轮碰撞事故调查报告

一、事故简况及调查情况

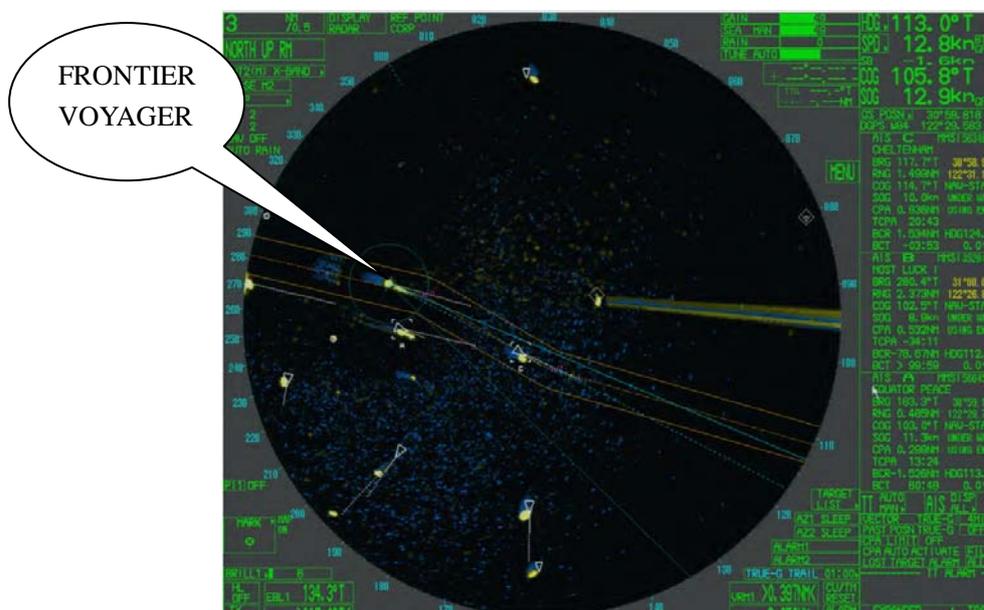
图10：“FRONTIER VOYAGER”轮7日约0012时RADAR显示图。

7日约0012时，船位 $30^{\circ} 59.6' N$ 、 $122^{\circ} 29.5' E$ ，该轮驶

出南槽航道，进入长江口“B”警戒区航行，航向约106°，航速约13.0节。船长用望远镜看到北上航行的两艘船舶，其中一艘为“海泓达”轮，位于其右舷方位，距离约6海里。

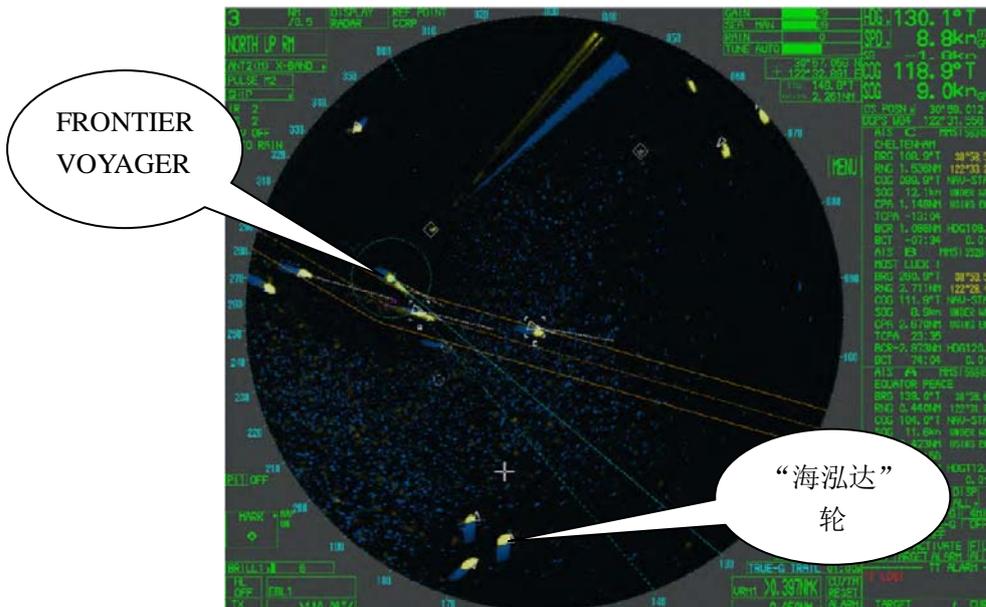
图12: “FRONTIER VOYAGER” 轮7日约0022时RADAR显示图。

约0022时，该轮右正横通过南槽灯船，航向119°，航速9.0节，车钟为半速进。此时，“海泓达”轮距离本船约3海里，方位东南偏南（见图12）。

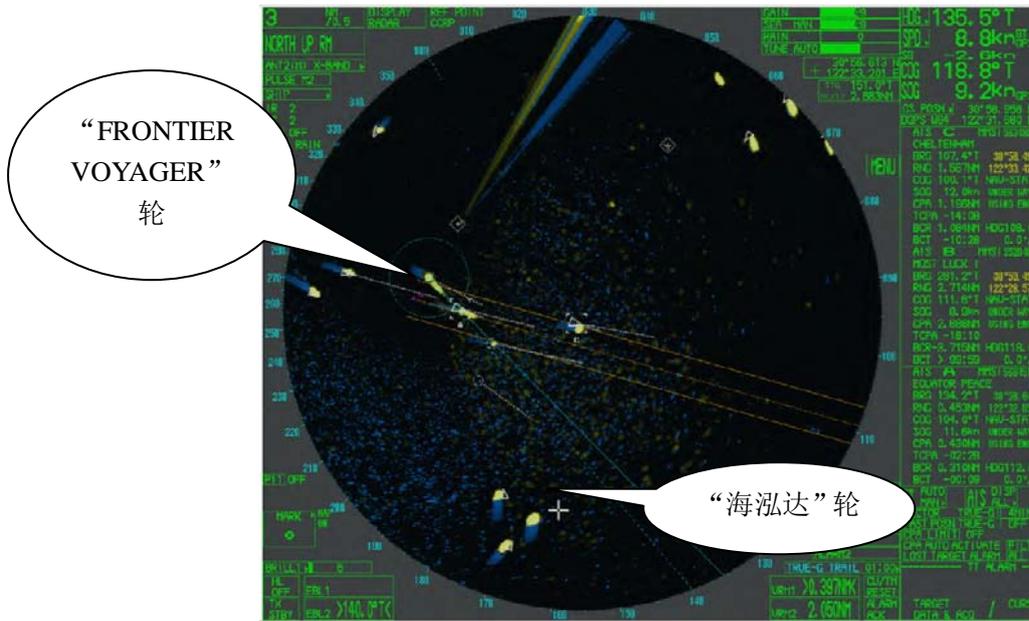
图14：“FRONTIER VOYAGER”轮7日约0023时RADAR显示图。

约0023时，该轮船位 $30^{\circ} 58' .9N; 122^{\circ} 31' .7E$ ，航向 121° ，航速9.2节，车钟为半速进。此时，“海泓达”轮距离本船约2.5海里，方位东南偏南。

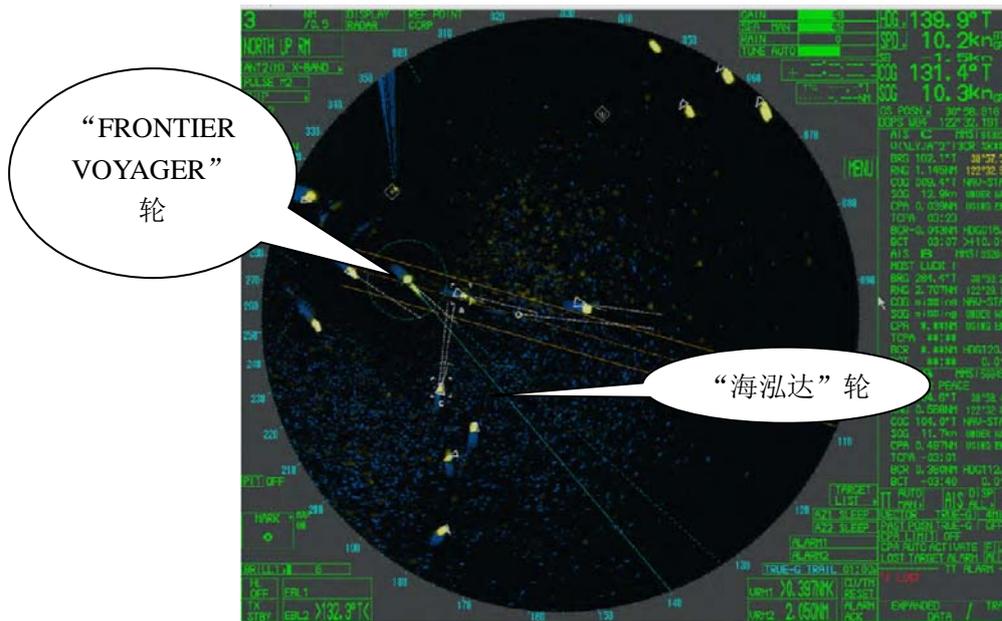
图16：“FRONTIER VOYAGER”轮7日约0026时RADAR显示图。

约0026时,该轮船位 $30^{\circ} 58' .6N$; $122^{\circ} 32' .1E$,航向转为 132° ,拟从“海泓达”轮船尾通过,航速提升至10.0节,车钟为全速进。此时,“海泓达”轮距离本船约1.7海里,方位东南偏南。

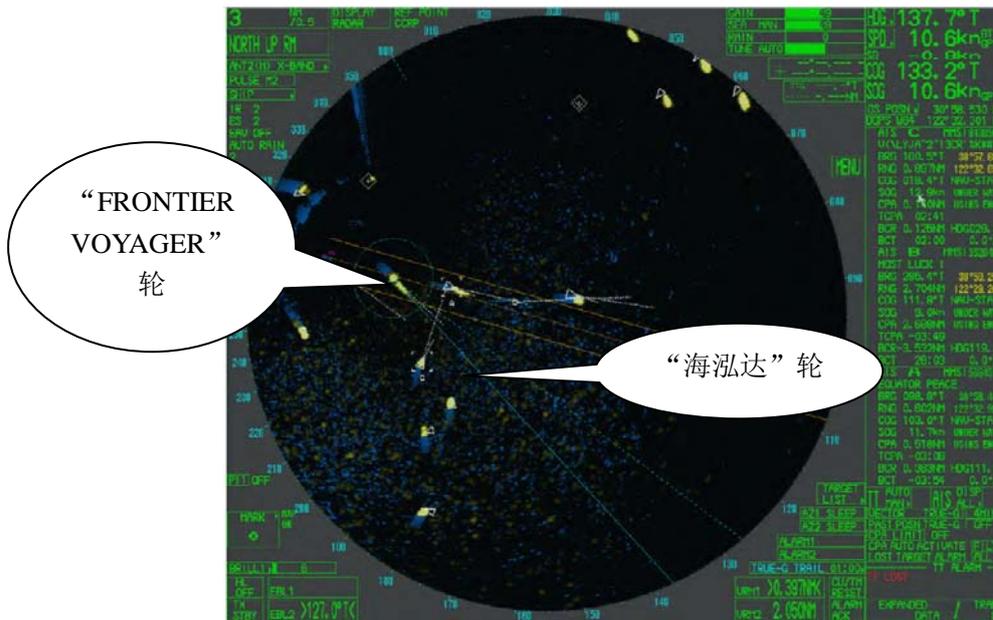
图18: “FRONTIER VOYAGER” 轮7日约0027时RADAR显示图。

约0027时,该轮船位 $30^{\circ} 58' .5N;122^{\circ} 32' .3E$,航向为 133° ,航速为10.6节,车钟开始减为半速进。此时,“海泓达”轮距离本船约1.45海里,方位东南偏南。

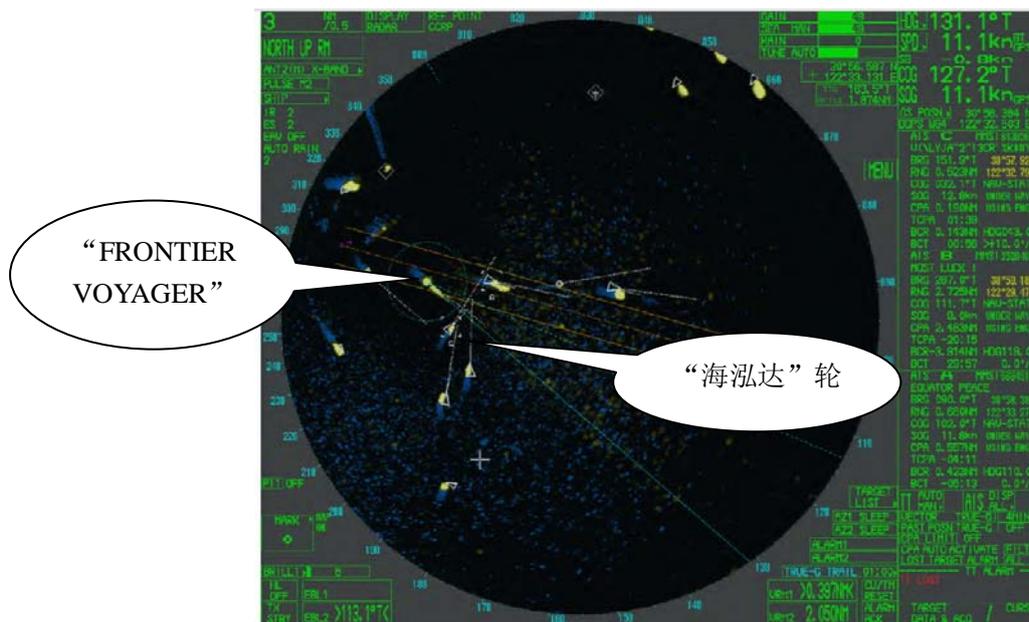
图20：“FRONTIER VOYAGER” 轮7日约0028时RADAR显示图。

约0028时，该轮航向为 127° ，航速为11.0节。此时，距离北上的“海泓达”轮约为1.0海里。船长此时突然发现在“海泓达”轮后方还有一艘北上船舶，两船间距较近，与本船存在碰撞危险，船长开始向左转向，拟从“海泓达”轮船艏通过。

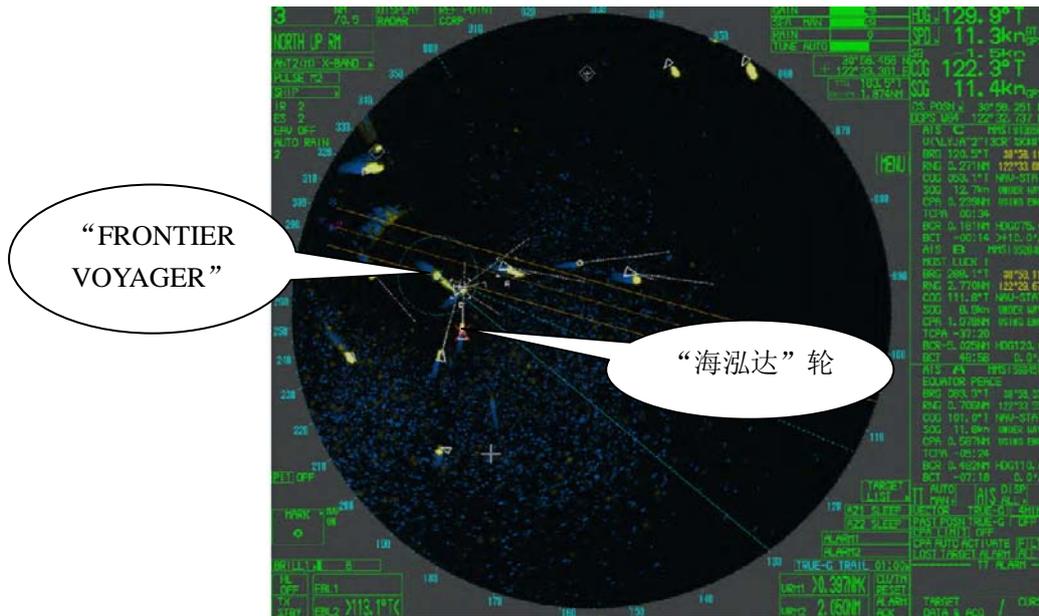
图22：“FRONTIER VOYAGER” 轮7日约0029时RADAR显示图。

约0029时，该轮航向转为 122° ，航速为11.4节。此时，“海泓达”轮距离本船约0.7海里，方位东南偏南。

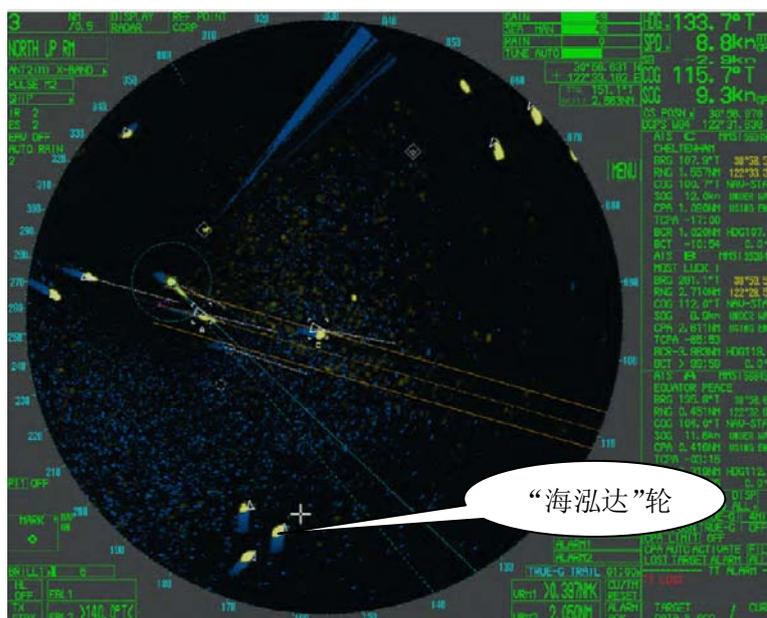
图27：“FRONTIER VOYAGER”轮0022时左右RADAR图像。

约0022时，该轮航向约003°，航速约10.4节。此时，距离南槽出口已进入“B”警戒区航行的“FRONTIER VOYAGER”轮约3.0海里，方位左舷约35°。
